**Rapport de fonctionnement
&
Dossier d'information 2014
de
L'installation de stockage de déchets non
dangereux de BERBIAC
(09500 MANSES)**

Avril 2015

-MANSES III-

Période : Janvier 2014 ➡ Décembre 2014

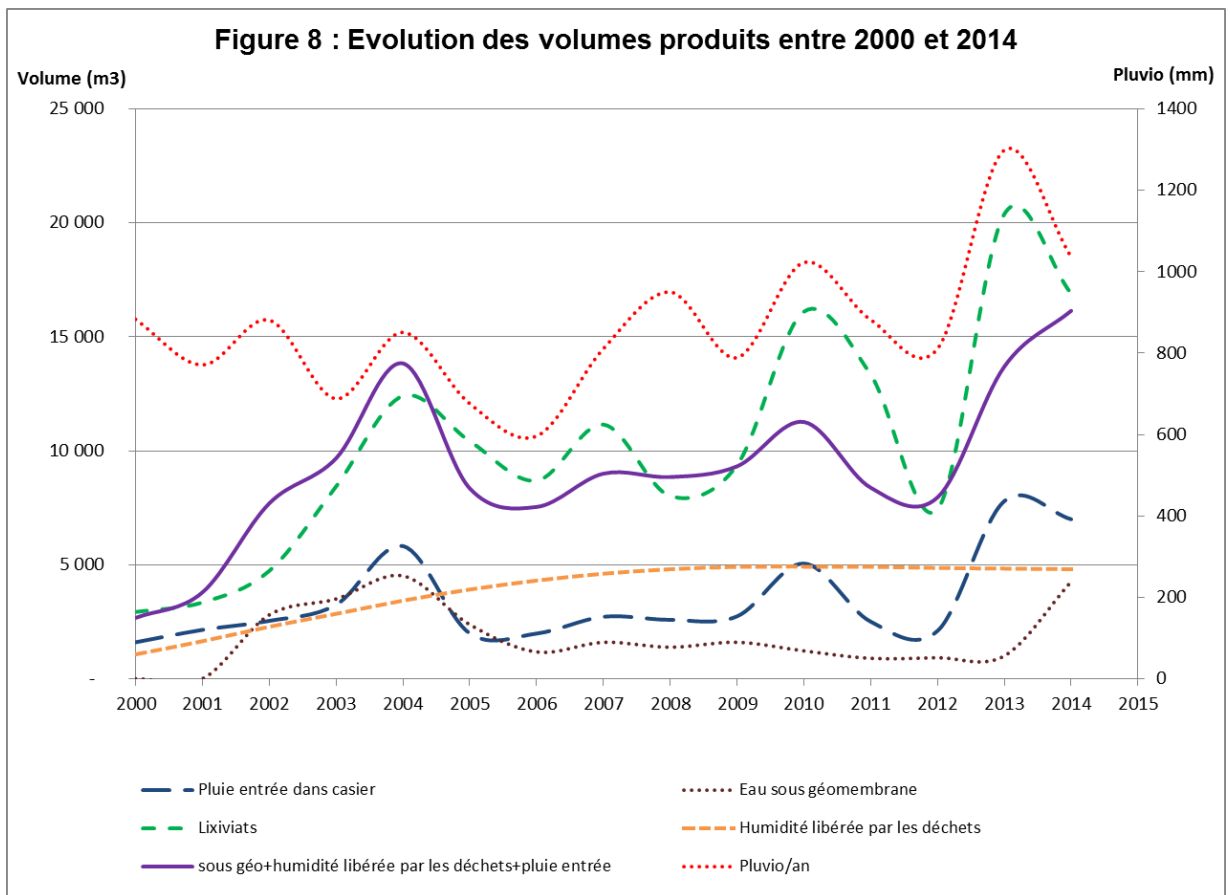
☞ En se référant à la **figure 8**, nous observons pour l'année 2014, une diminution de la production de lixiviats réelle, qui rejoint la production de lixiviats simulée.

☞ La production de lixiviats réelle est équivalente à celle du modèle. La prise en compte des données de l'ETR et des hypothèses de calcul détaillées plus haut semble donc plus adaptée au modèle de simulation. Ceci devra être confirmé les années suivantes.

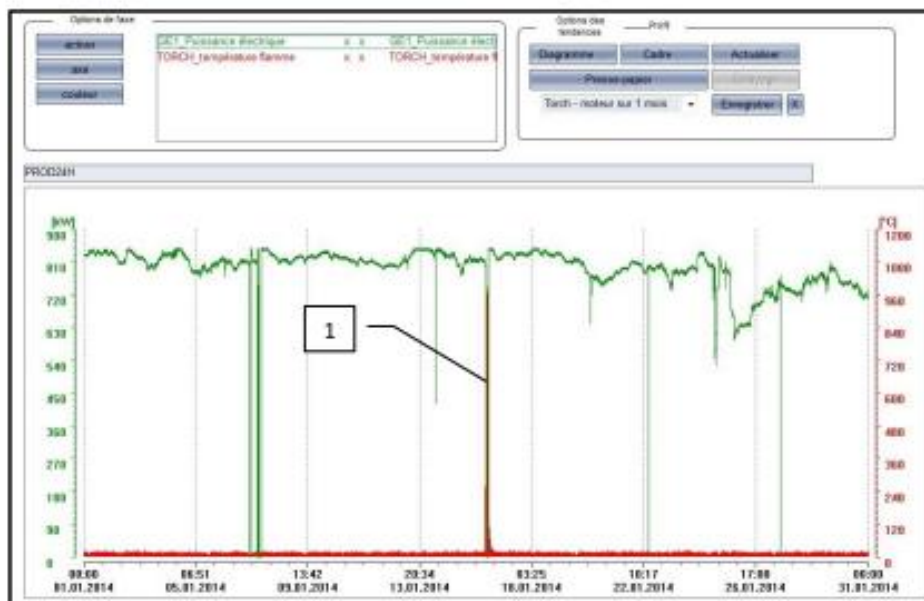
JANVIER 2014 – Fonctionnement moteur / torchère

TEMPS de fonctionnement Moteur : 739 heures Torchère : 2 heures

1 : Arrêt moteur, maintenance (vidange)

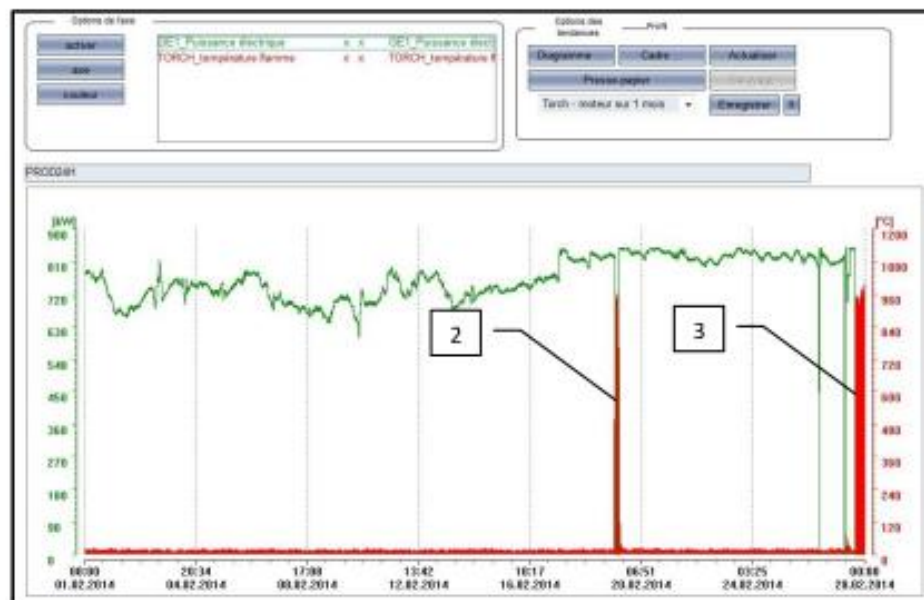
FEVRIER 2014 – Fonctionnement moteur / torchère

TEMPS de fonctionnement Moteur : 638 heures Torchère : 30 heures

2 : Arrêt moteur, maintenance (vidange)

3 : Arrêt moteur, panne sur l'échangeur à fumée (légère fuite)

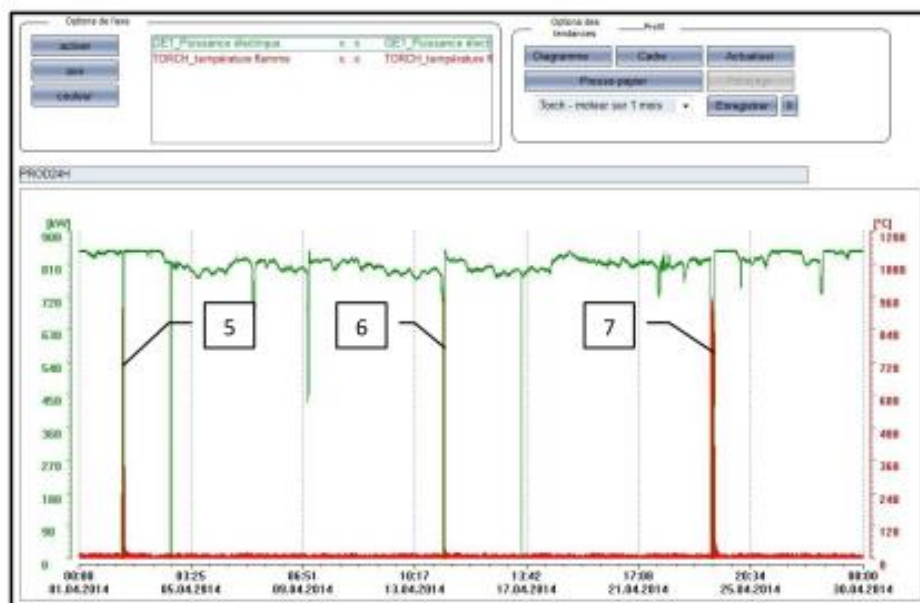
AVRIL 2014 – Fonctionnement moteur / torchère

TEMPS de fonctionnement Moteur : 714 heures Torchère : 5 heures
 5 : Arrêt moteur, défaut sur réseau EDF
 6 : Arrêt moteur, travaux sur le réseau biogaz (travaux en régie par le SMECTOM du Plantaurel)
 7 : Arrêt moteur, maintenance (vidange, bougies, réglage des culbuteurs)

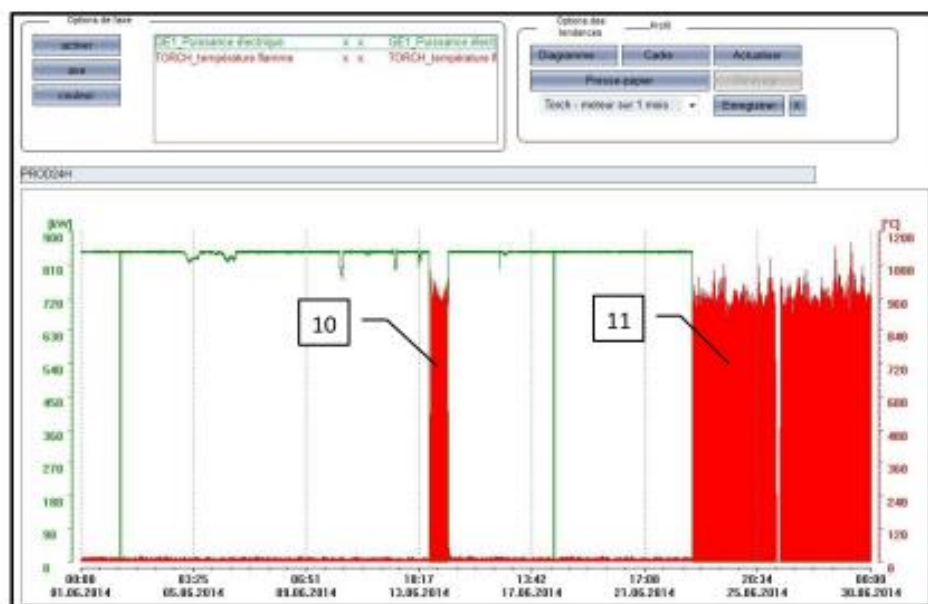
JUIN 2014 – Fonctionnement moteur / torchère

TEMPS de fonctionnement Moteur : 515 heures Torchère : 203 heures

10 : Arrêt moteur, défaut sur réseau EDF (orage violent). Impossibilité de réenclencher la cellule sans l'intervention d'EDF.

11 : Arrêt moteur, maintenance des 30 000 heures par GRS Valtech

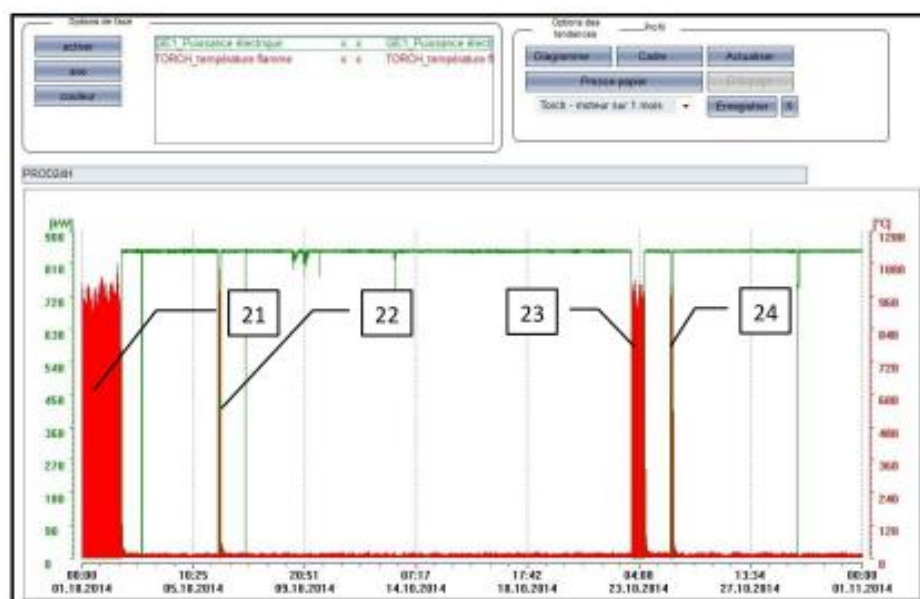
OCTOBRE 2014 – Fonctionnement moteur / torchère

TEMPS de fonctionnement Moteur : 692 heures Torchère : 46 heures

21 : Arrêt moteur, panne sur une cylindrée (changement par GRS Valtech)

23 : Arrêt moteur, défaut sur réseau EDF

24 : Arrêt moteur, maintenance (vidange, bougies)

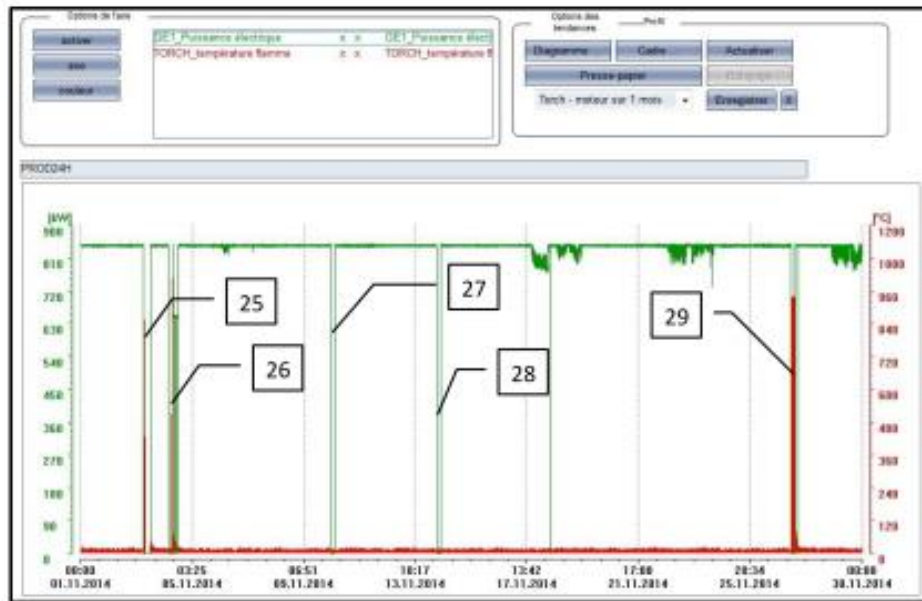
NOVEMBRE 2014 – Fonctionnement moteur / torchère

TEMPS de fonctionnement Moteur : 704 heures Torchère : 9 heures

25 : Arrêt moteur, entretien sur les cellules HTA

26 : Arrêt moteur, défaut sur les cellules HTA suite à l'entretien (intervention de Schneider Electric)

27, 28 : Arrêt moteur, coupure sur défaut du réseau EDF. Panne sur la torchère qui n'a pas pu prendre le relais

29 : Arrêt moteur, maintenance (vidange, bougies)

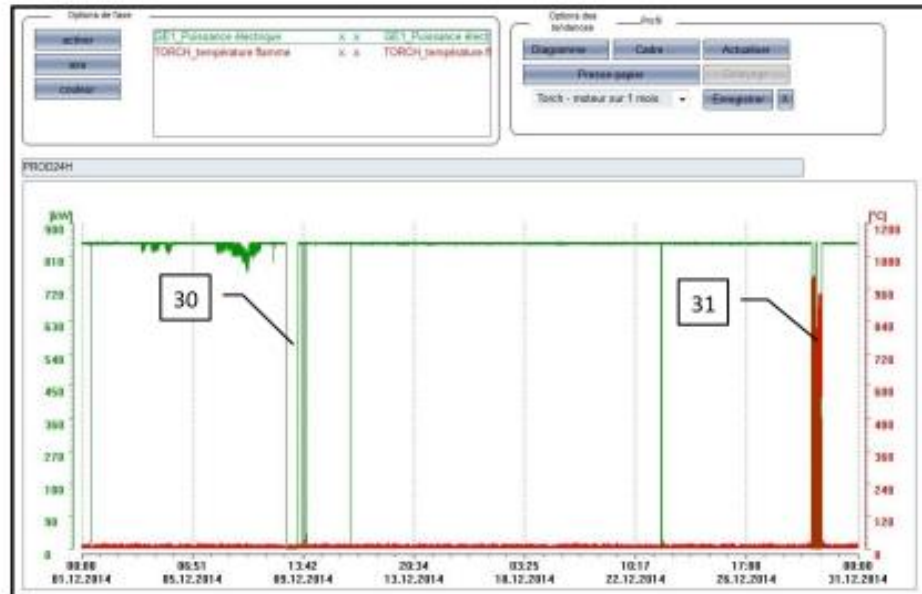
DECEMBRE 2014 – Fonctionnement moteur / torchère

TEMPS de fonctionnement Moteur : 724 heures Torchère : 7 heures

30 : Arrêt moteur, coupure sur défaut du réseau EDF. Panne sur la torchère qui n'a pas pu prendre le relais
